# 相楽広域行政組合そうらく衛生センター 精密機能検査報告書【概要】

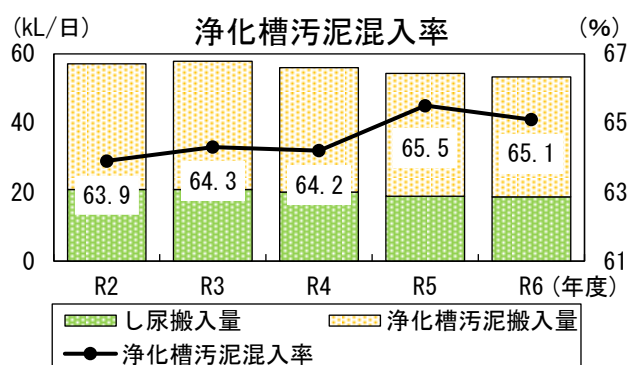
### (1) 浄化槽汚泥混入率について

- 令和 2～6 年度の搬入量に対する浄化槽汚泥量の混入率はやや増加傾向で推移している。
- 搬入される浄化槽汚泥に油脂分が混入することがあり、処理工程全体に影響を及ぼす要因となるため収集時の混入防止が望まれる。

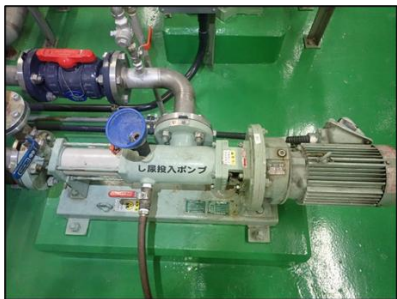
本施設は、令和元年度～令和 2 年度に基幹的設備改良工事を実施し、スクリーンプレス、流動床ブロワ、汚泥脱水機等のし尿処理施設における基幹的設備(故障した場合に施設の運転停止に結びつく可能性のある設備・機器)の多くが更新されている。ただし、投入ポンプ、原水ポンプ、自動通報装置、分析装置等の一部の設備や配管は基幹的設備改良工事で更新されておらず、施設稼働当初からの使用により老朽化が進行している。

し尿投入ポンプ	浄化槽汚泥投入ポンプ	原水ポンプ

し尿処理施設における主要設備の耐用年数は、その使用状況、設置環境、保守点検状況などによっても変わるため一概にはいえないが、概ね 7～15 年程度となっている。これらの設備の状況や役割を勘案してまとめると設備・装置の状況の表のとおりであり、これらを参考に計画的な整備(更新)を行っていくことが望ましい。

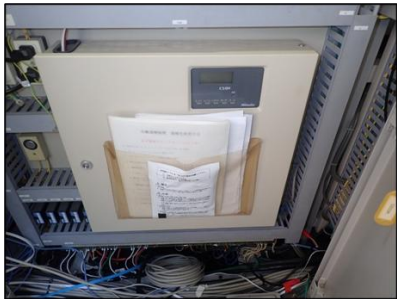
自動通報装置	分析用機器（分光光度計）	照明（水銀灯）
