相楽郡広域事務組合
大谷処理場

精密機能検査報告書
概要版

平成30年1月

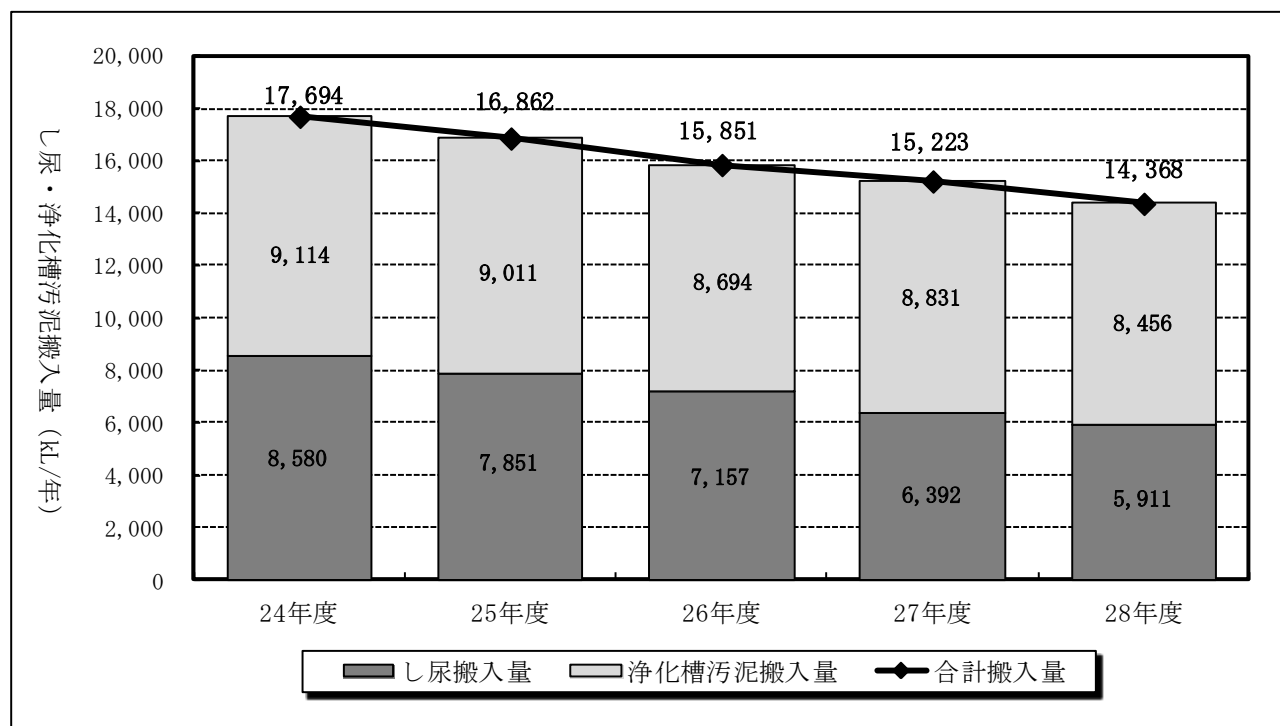
図 2-3 年度別搬入実績

年 度	搬 入 量				3 6 5 日平均		搬 入 日 数	搬入日数平均	
	合 計 (kL/年)	し 尿 (kL/年)	浄 化 槽 汚 泥		搬入量 (kL/日)	搬入率 (%)		搬入量 (kL/日)	搬入率 (%)
			搬入量 (kL/年)	混入率 (%)					
24年度	17,694	8,580	9,114	52	48	63	245	72	95
25年度	16,862	7,851	9,011	53	46	61	244	69	91
26年度	15,851	7,157	8,694	55	43	57	244	65	86
27年度	15,223	6,392	8,831	58	42	55	243	63	83
28年度	14,368	5,912	8,456	59	39	51	243	59	78

施設の概要は表2-1及び図2-1～2-3に示すとおりである。
